COPROPRIÉTÉ ANNÉES 60 ; MISSION DE DIAGNOSTIC, AUDIT ÉNERGÉTIQUE ET PLAN  
PROGRAMME DE TRAVAUX D'ISOLATION THERMIQUE, RAVALEMENT, RÉNOVATION

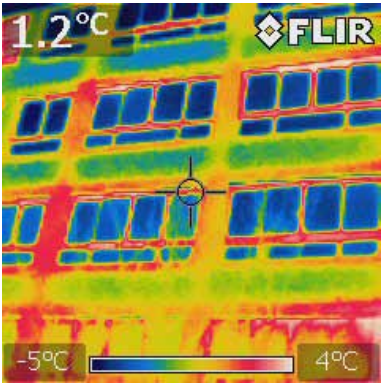
Thermographie de façade

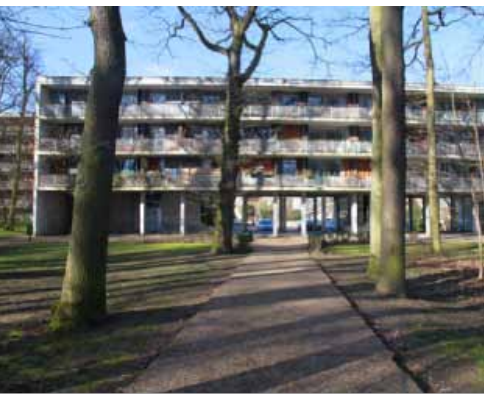
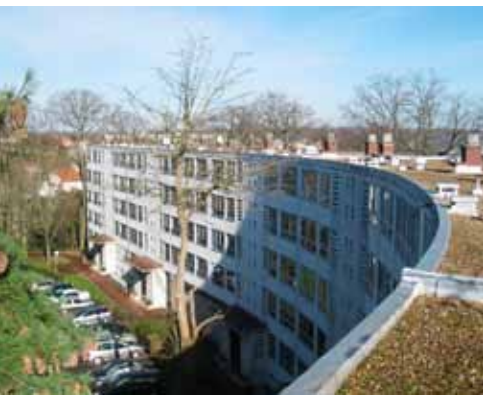
Typologies de façades très différentes

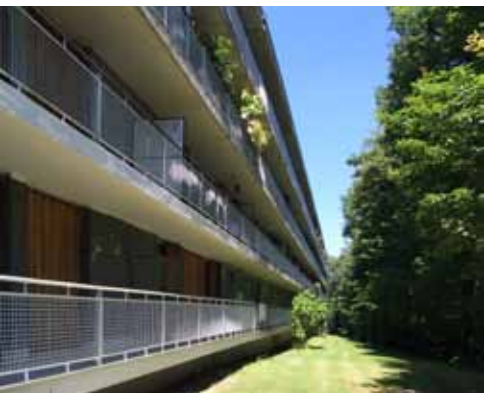
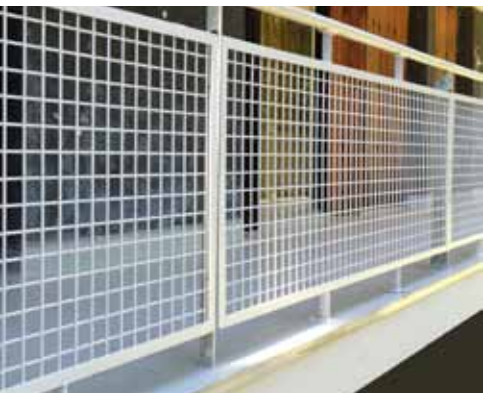
Travail sur mesure de la serrurerie

Dans le cadre du ravalement, les balcons seront rénovés et étanchés. Une attention particulière est portée sur les garde-corps dont la serrurerie très corrodée sera remplacée à l'identique, conformément à l'originale afin de ne pas dénaturer le dessin de la façade.
